Hvorfor virker koblingen ikke på min FS1? Spørgsmålet er stillet et utal af gange og der findes mange svar herpå. Jeg vil i denne guide gennemgå samtlige de komponenter der enten er en del af koblingen eller har indflydelse herpå. Lad os allerførst slå fast at en FS1 motor er "født" som 49cc, 16mm karburator og indsugningsplade samt en udstødning, der får motoren til at yde ca. 5,3 HK. Den FS1 der er godkendt til at køre i Danmark er droslet voldsomt ned, så den yder blot ca. 1 HK. Det vil sige at den godt nok ikke specielt geniale kobling i en FS1 motor, absolut ikke bør være specielt belastet på en lovlig dansk 30 km/t knallert og skulle man køre med tun, ja så yder motoren sikkert i grove træk nok bare det som den er tænkt at gøre fra fabrikken. En vigtig detalje er at koblingen på en FS1 er en vådkobling og ikke en tørkobling. Det betyder at den skal kunne fungere i den GEAROLIE (ikke motorolie) som er fyldt på gearkassen (600ml). Hvis man bare hælder tilfældig olie på, så aner man ikke hvilke egenskaber den har og hvordan den vil få koblingen til at fungere. Alle moderne motorolier indeholder additiver som bl.a. skal nedsætte friktionen mellem motordelene så meget som muligt,

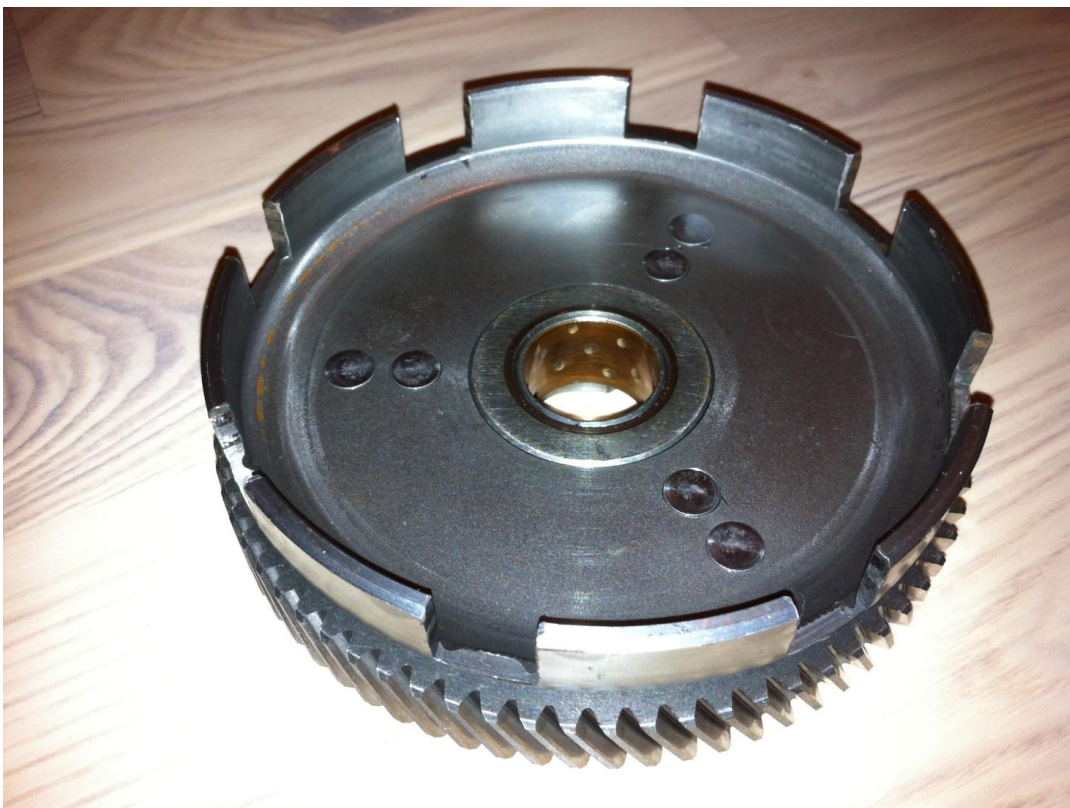
Stålskål, 6 nitter med løst tandhjul for mellemhjul til kickstarter. Bemærk at der til KUN denne skål skal bruges en kobberskive (nr. 3 på spilt-tegning) foruden de to store stålskiver når skål og bøsning monteres på akslen. Monteres der ikke med de korrekte skiver, har dette indflydelse på koblingens virkning.

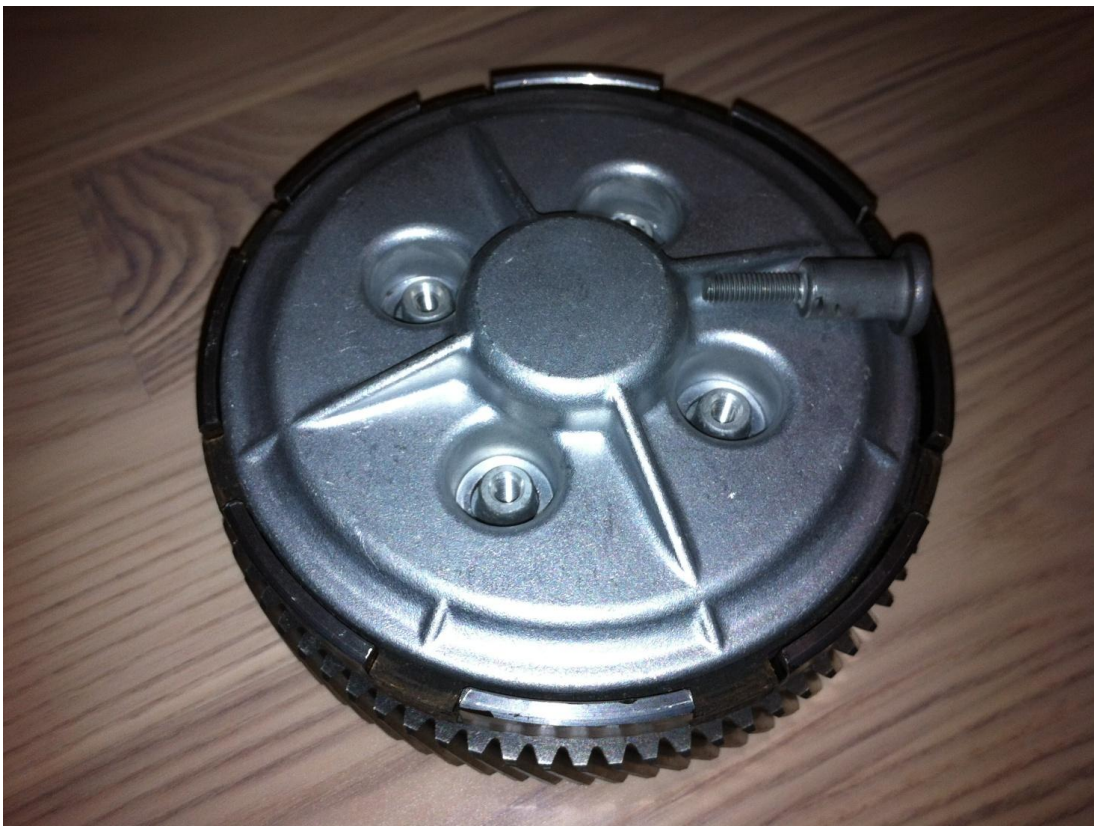
Til denne type kobling passer disse skruer. Bemærk koblingsknast med korte støtter.

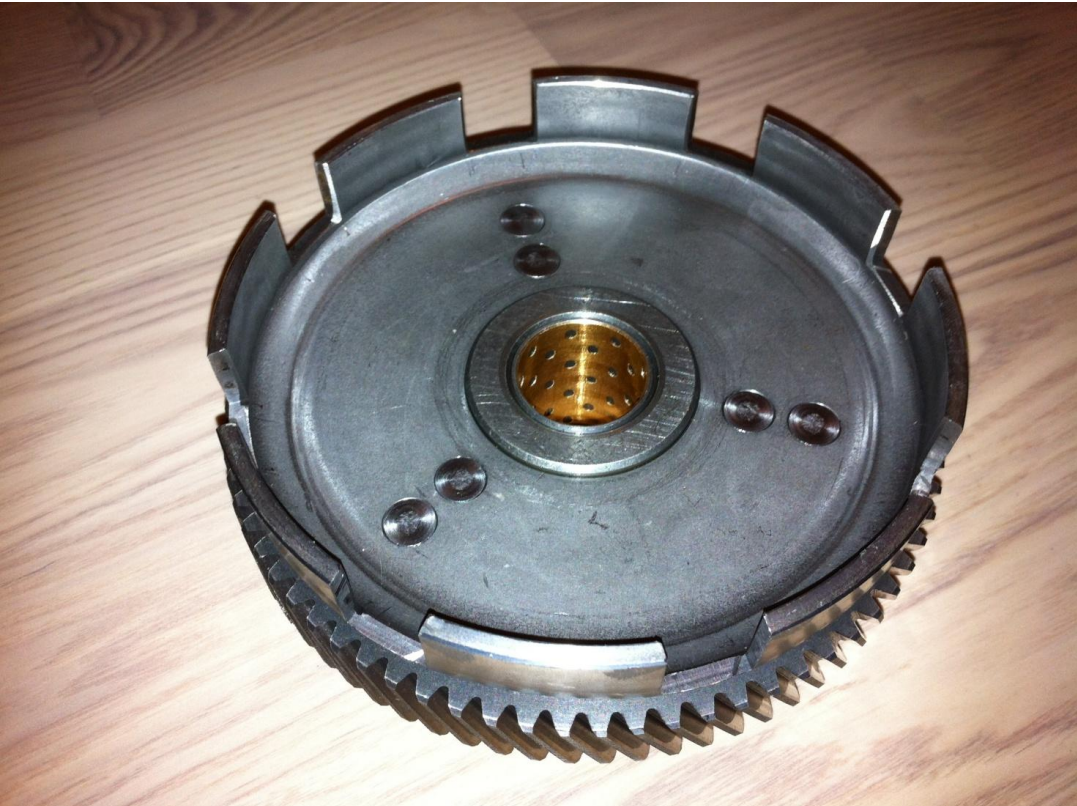
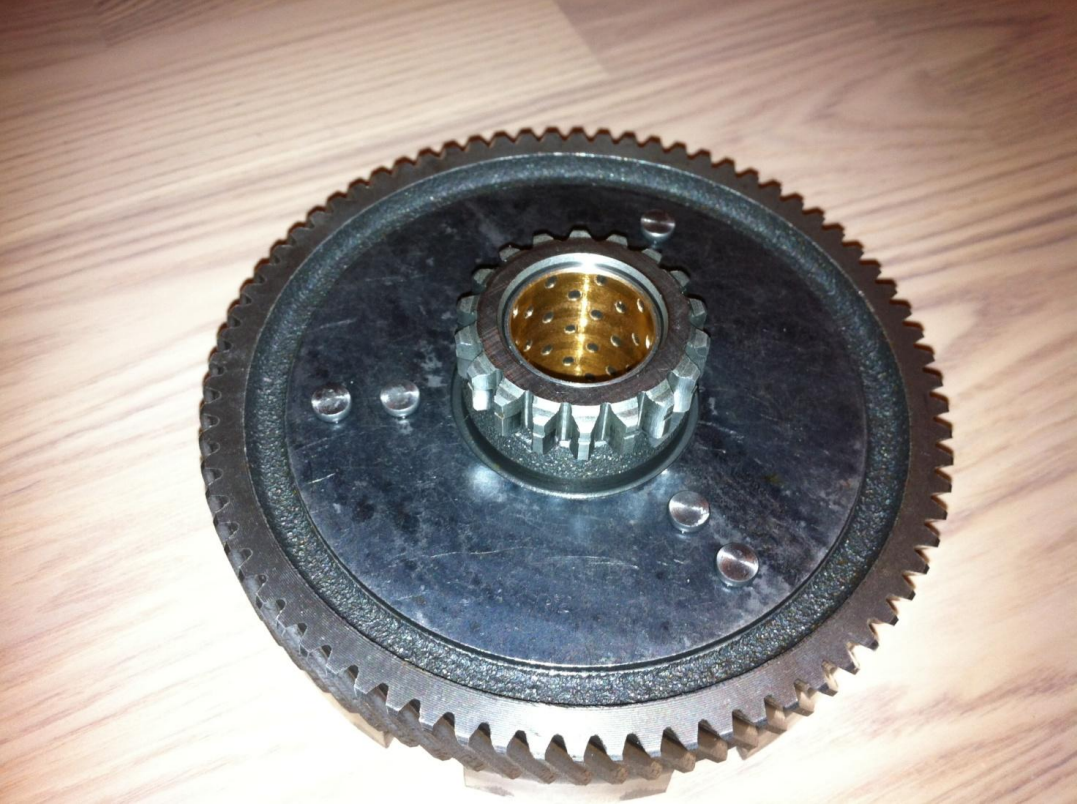
Stålskål, 6 nitter med fast tandhjul for mellemhjul til kickstarter

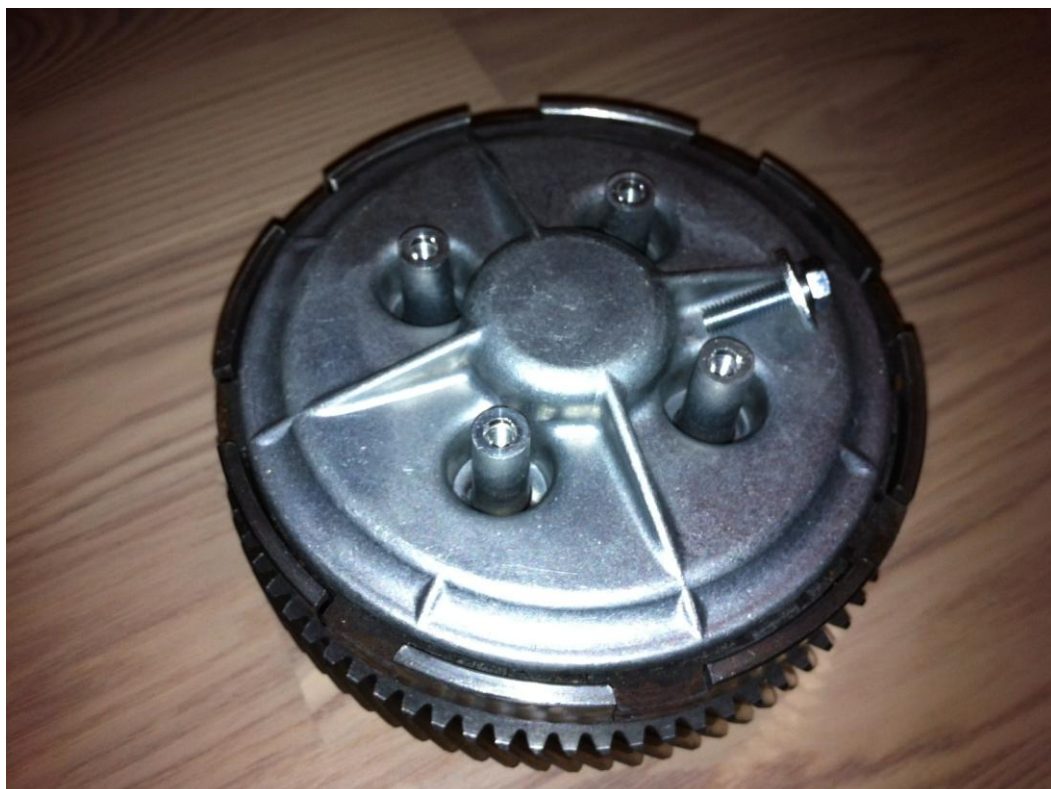
Til denne type kobling passer disse skruer. Bemærk koblingsknast med lange støtter.

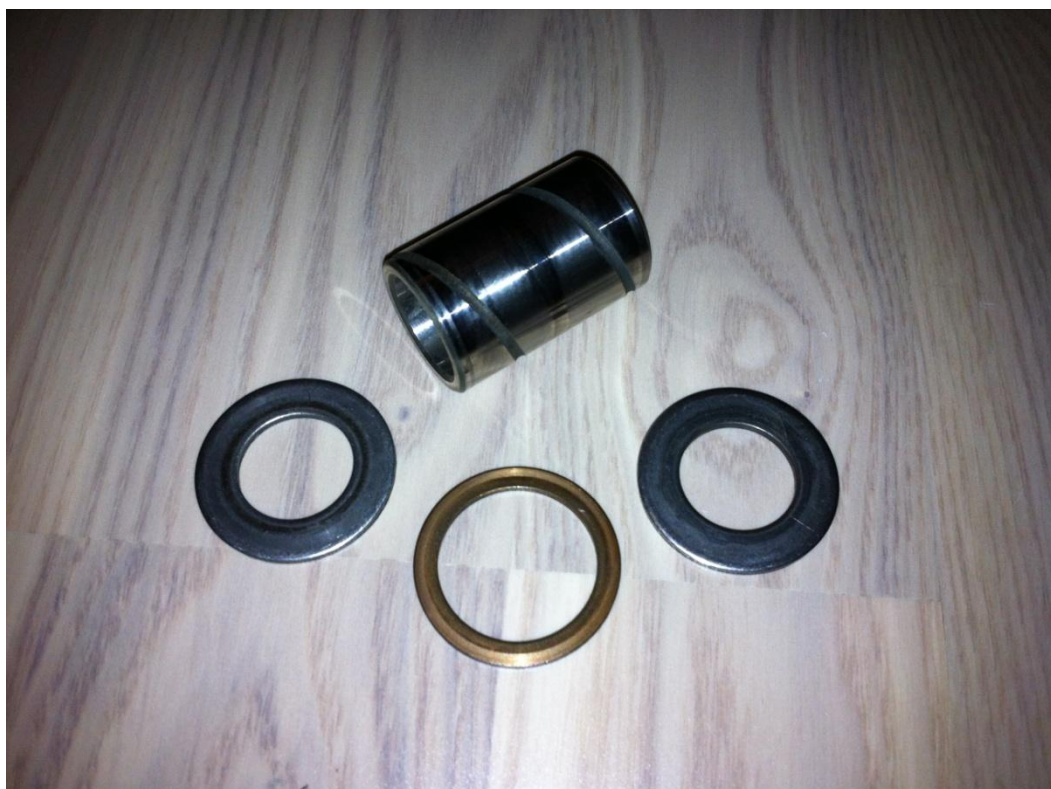
Skiver, kobberskive og afstandsrør, der bortset fra kobberskiven passer til alle 3 koblingskåle.

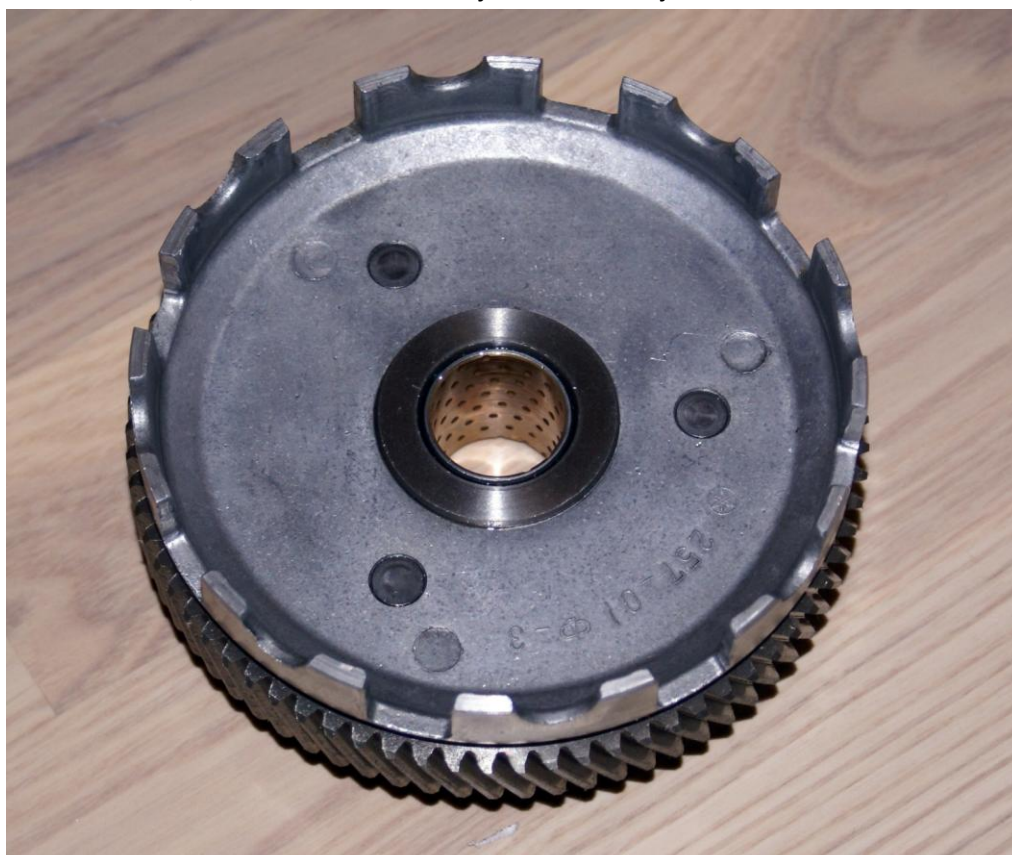
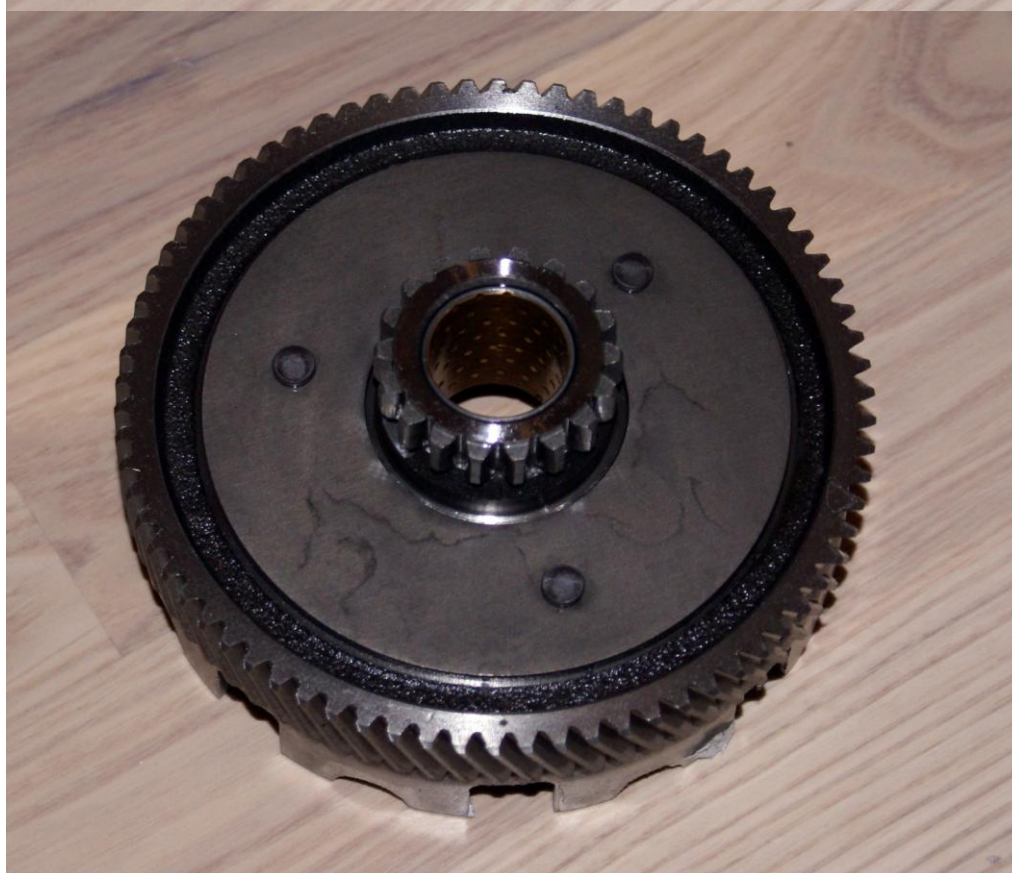
Aluminiumsskål, 3 nitter med fast tandhjul for mellemhjul til kickstarter

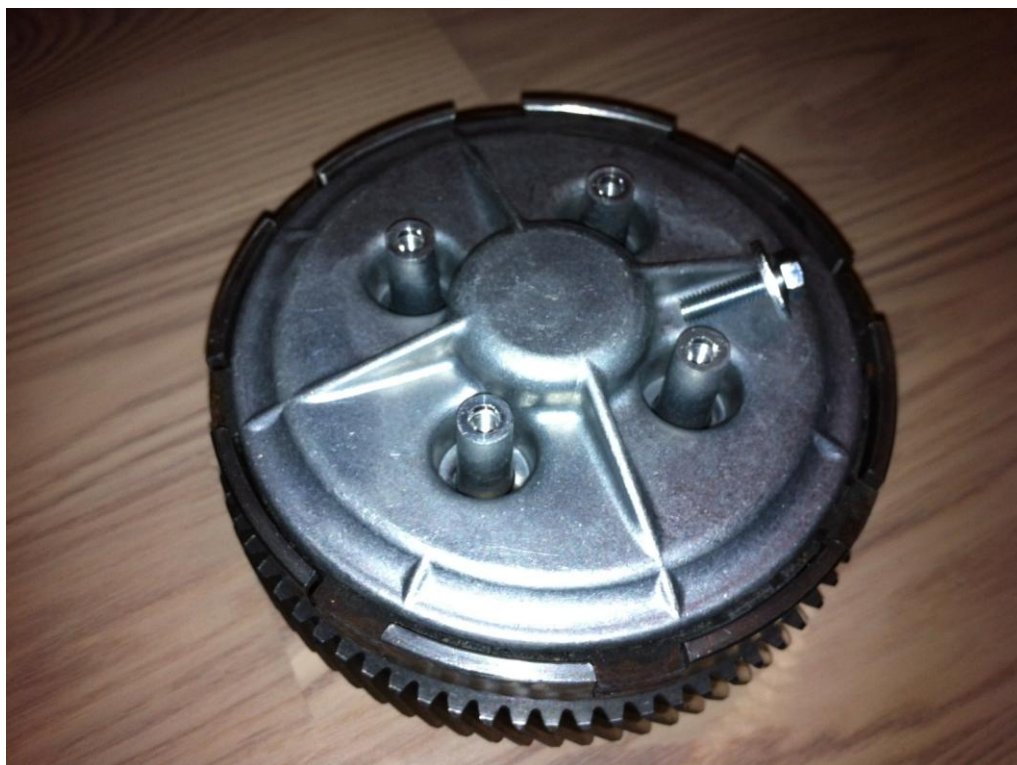
Til denne type kobling passer disse skruer. Bemærk koblingsknast med lange støtter.

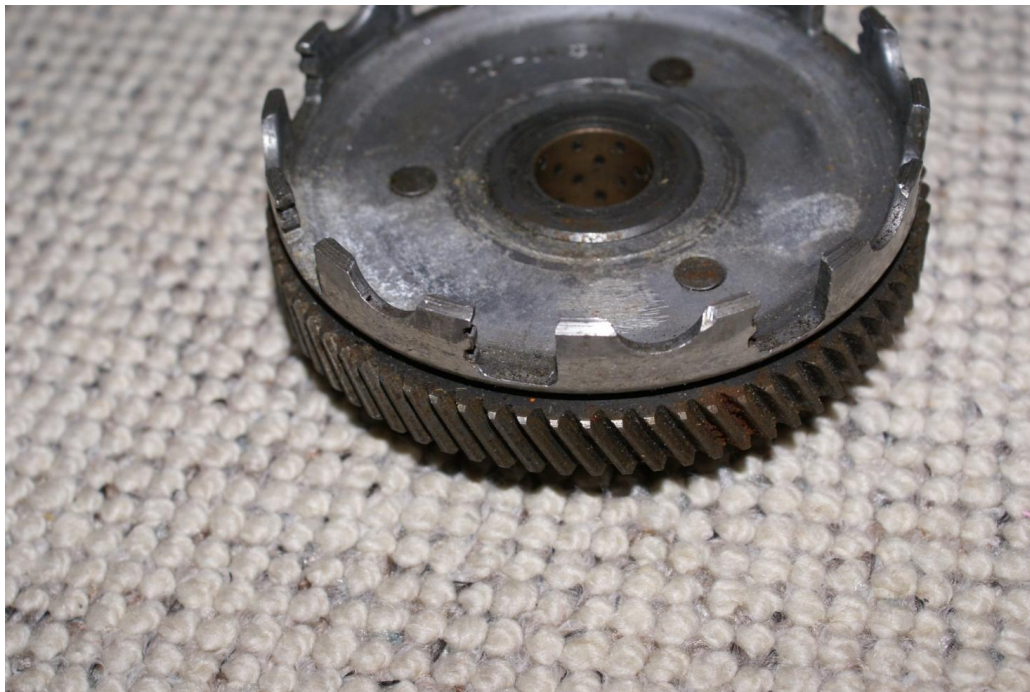
Stålskålene har sjældent de store fejl, hvorimod aluminiumsskålene ofte kan være i en forfærdelig tilstand. Skaden er oftest at koblingspladerne har slået sig vej ind i aluminiumsskålen. En skade der opstår ved hård brug af koblingen hvor man først får ødelagt chockkoblingen (6 gummiringe i koblingsskålen) der netop skal dæmpe pludselige/hårde tilkoblinger. Når den først er ødelagt, så kommer turen til aluminiumsskålen.

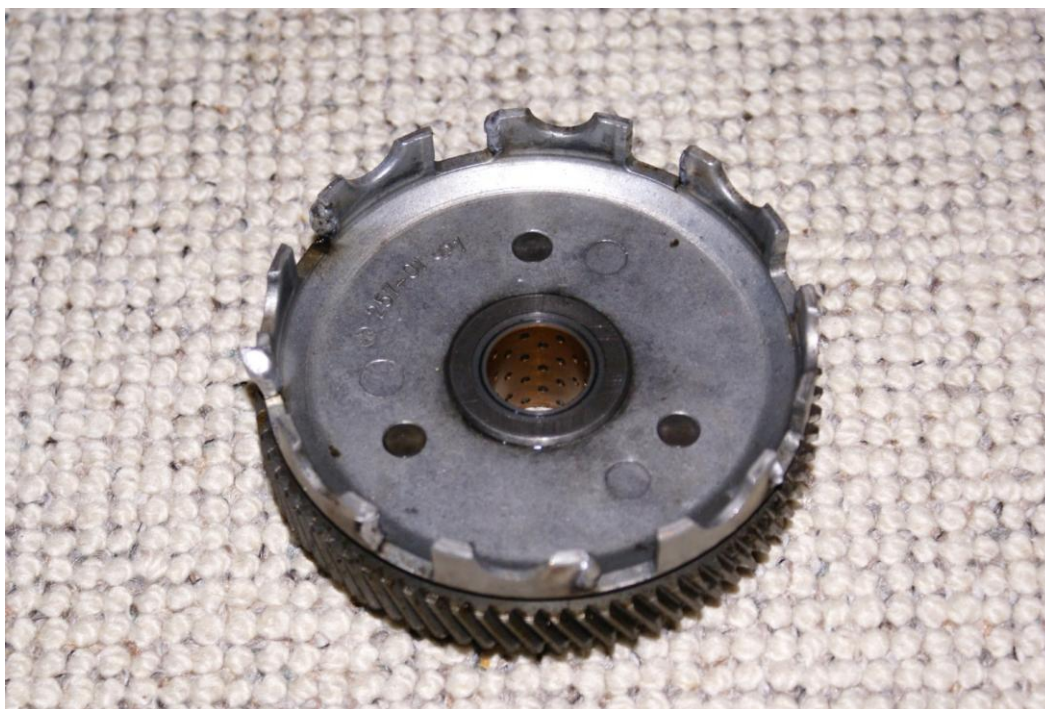
Er skaderne ikke for store, kan man godt reparere.

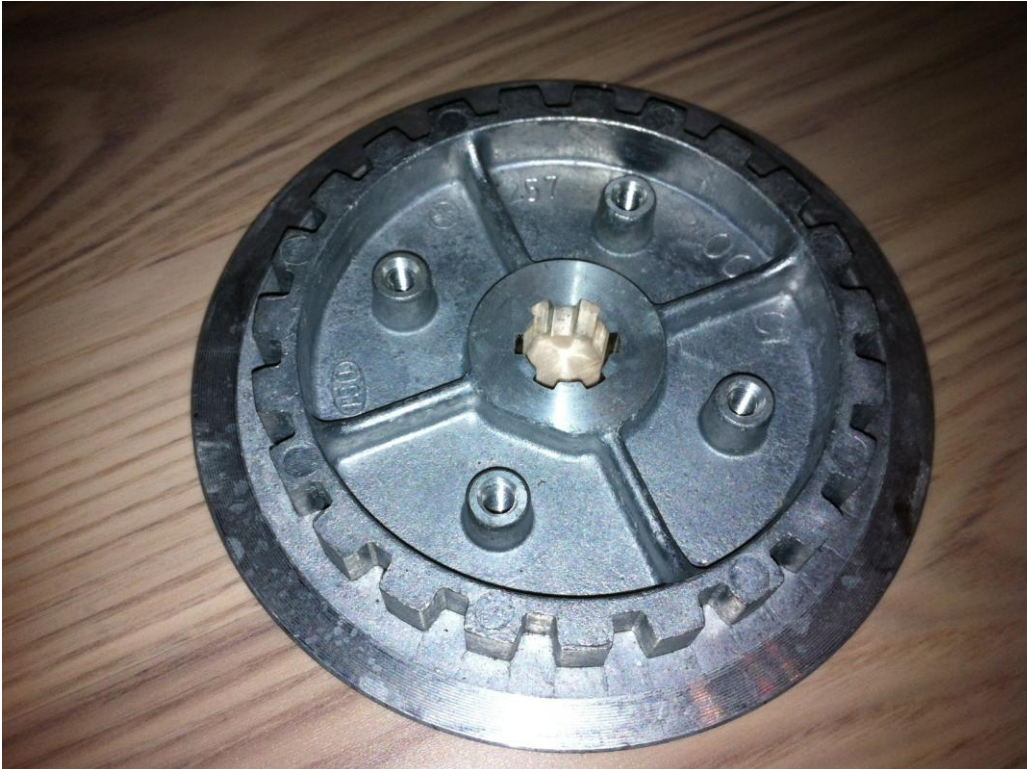
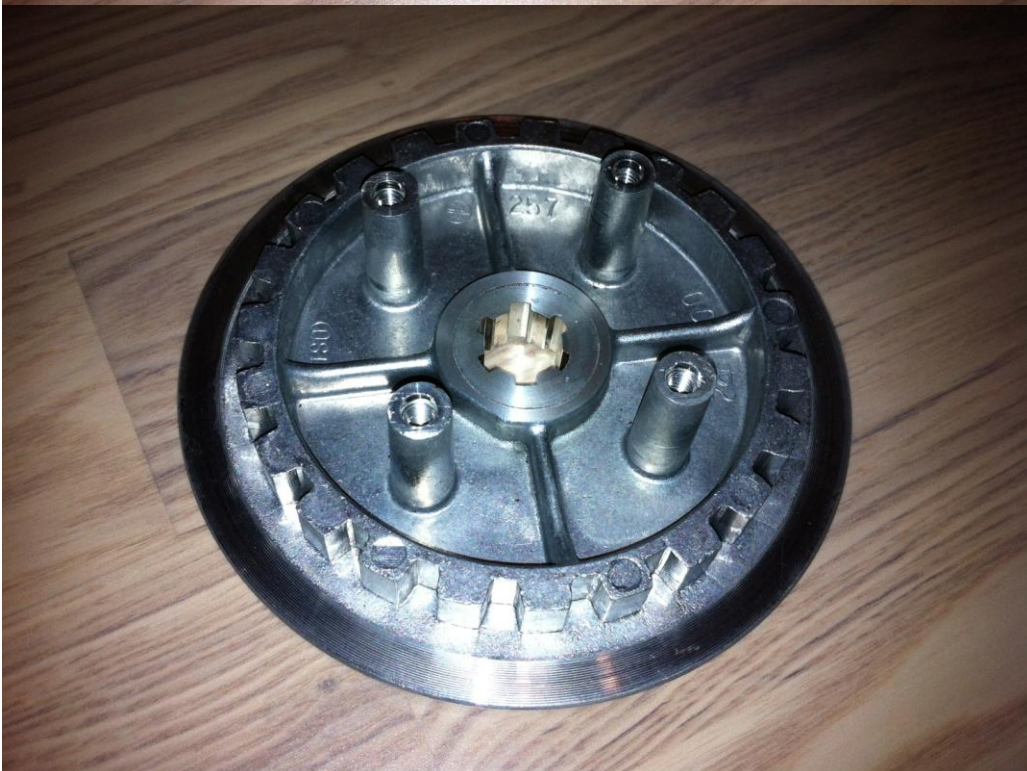
Koblingsknasten findes i to varianter, en med korte støtter til stålskål med løst tandhjul og en med lange støtter til de to andre. Originale koblingsknaster KAN være mærket "257", men både knast og trykplade har altid en helt karakteristisk rilet overflade. Knasterne KAN anvendes til hvilket primærtandhjul man lyster, man skal dog huske at bruge de skruer der passer til modellen.

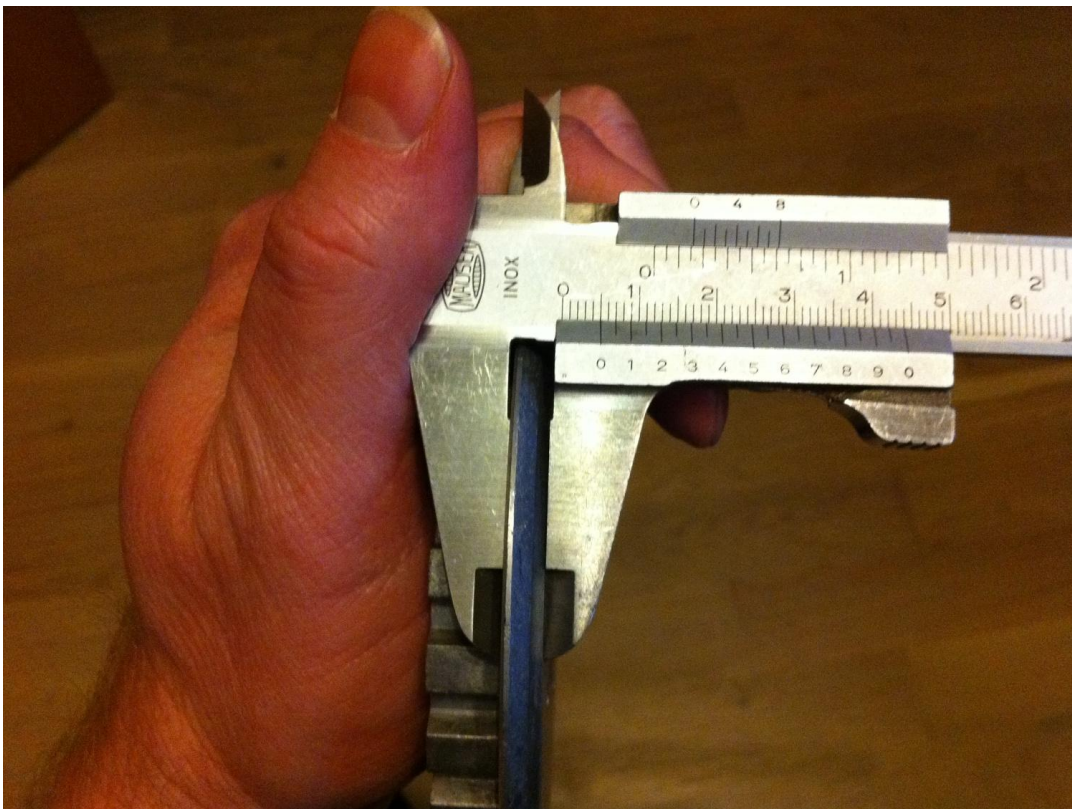
Dette mål er på en ny koblingsknast 4,9mm.

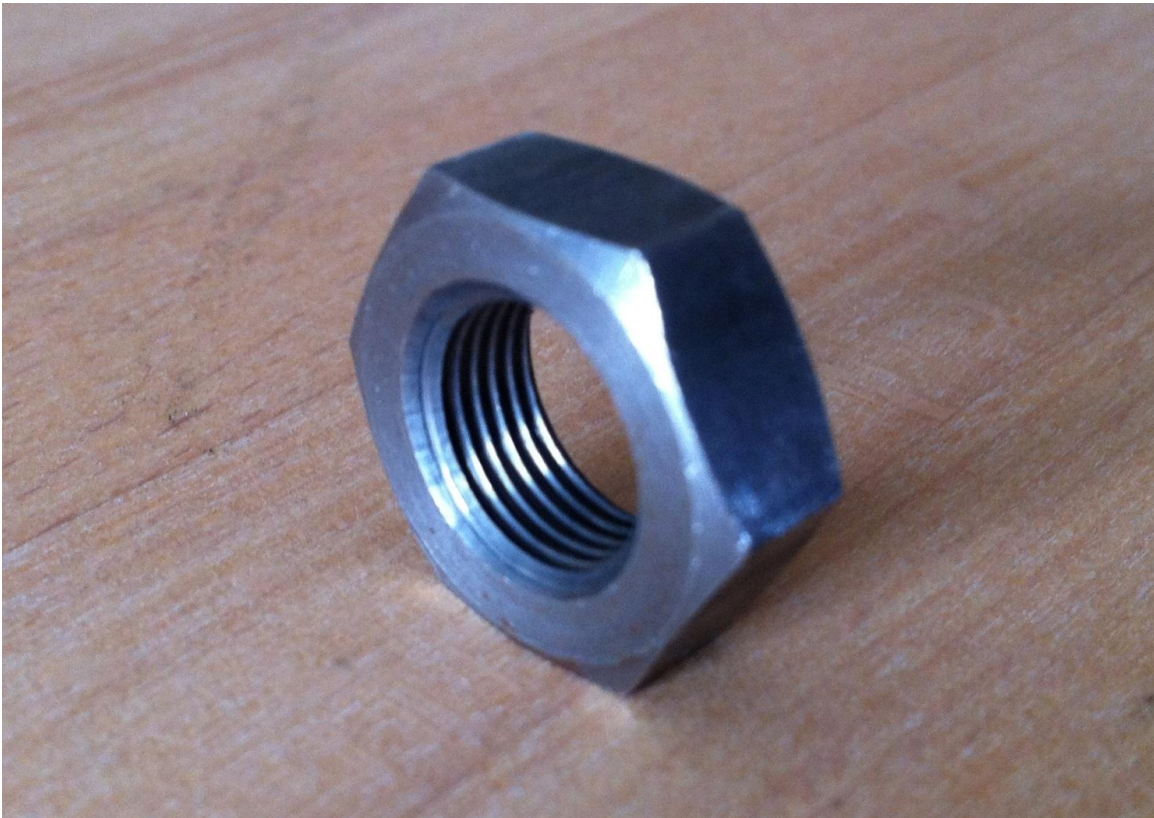
Møtrikken der holder koblingsknasten fast er 7mm tyk, husk skiven....

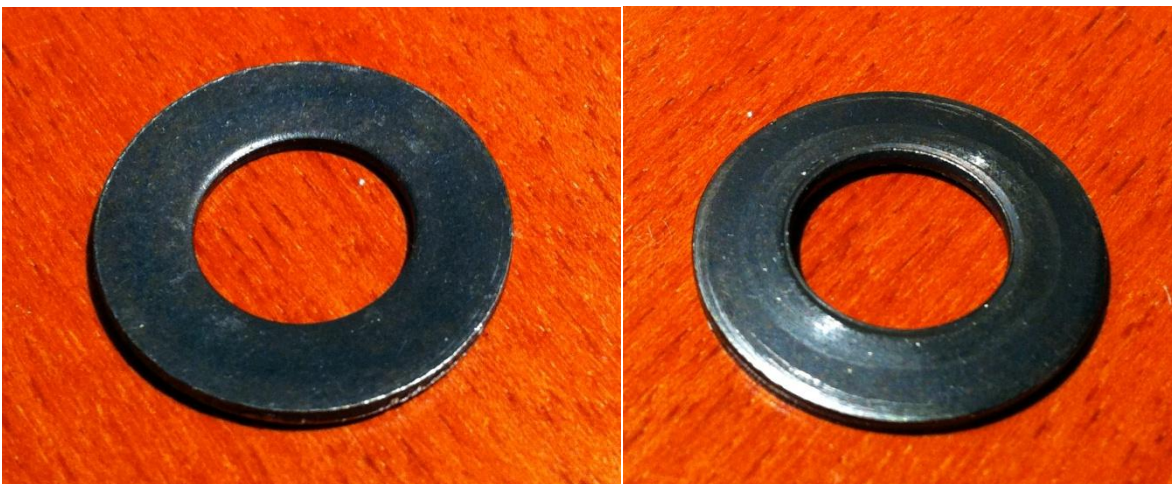
Bemærk at skiven buer da den har en fjedrende virkning for at "låse" møtrikken

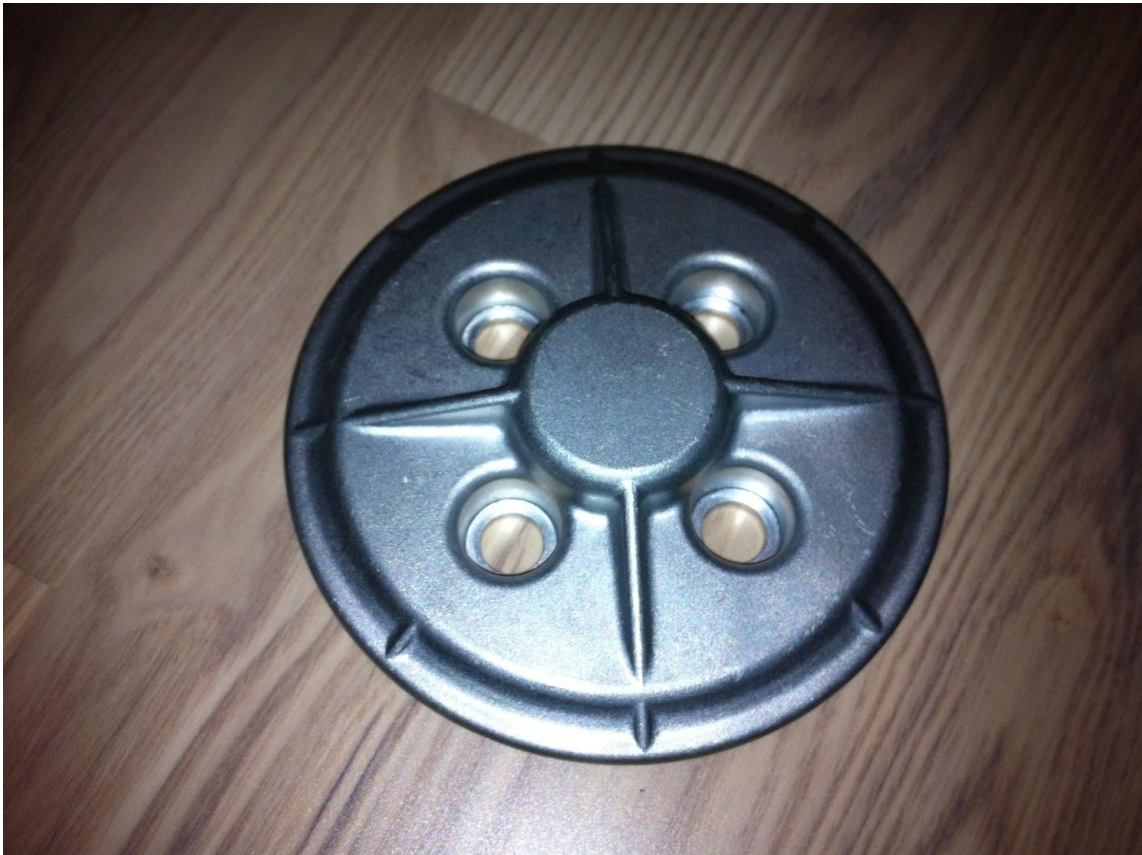
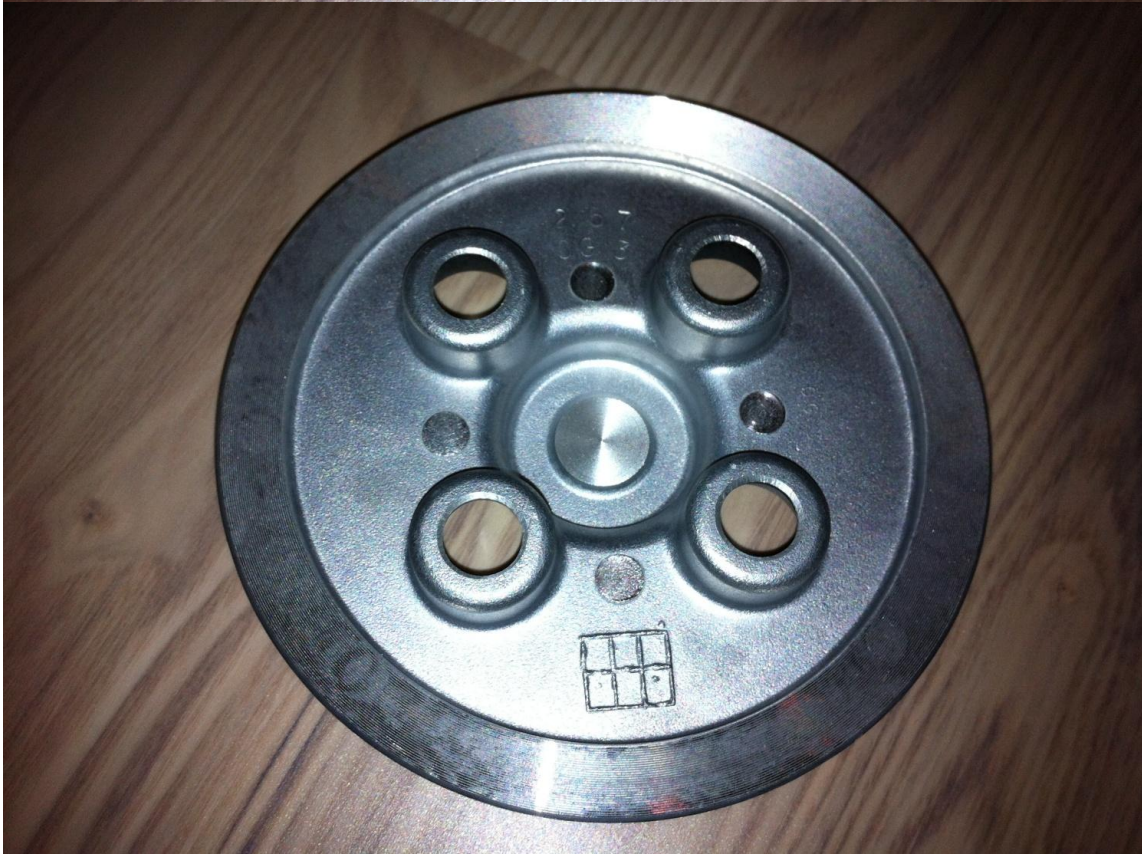
Koblingstrykpladen findes kun i en udgave, KAN igen være mærket "257" og har den rillede overflade.

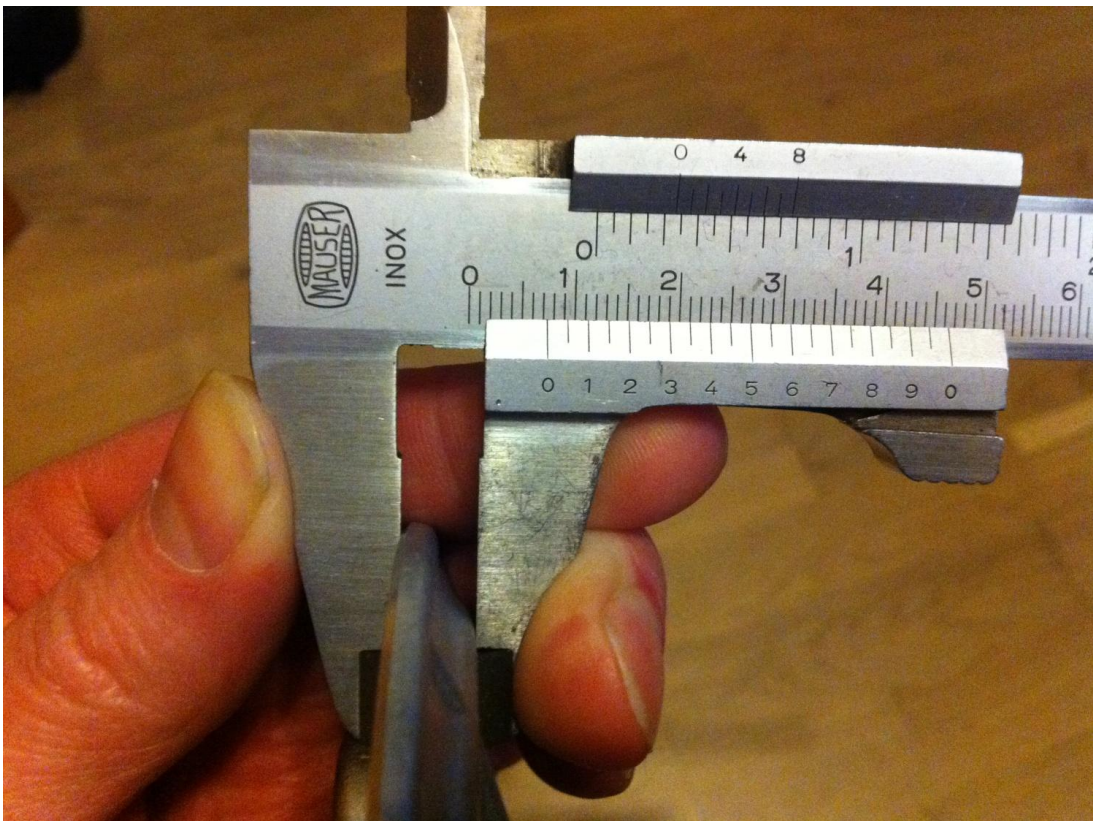
Dette mål er på en ny trykplade 7,3mm.

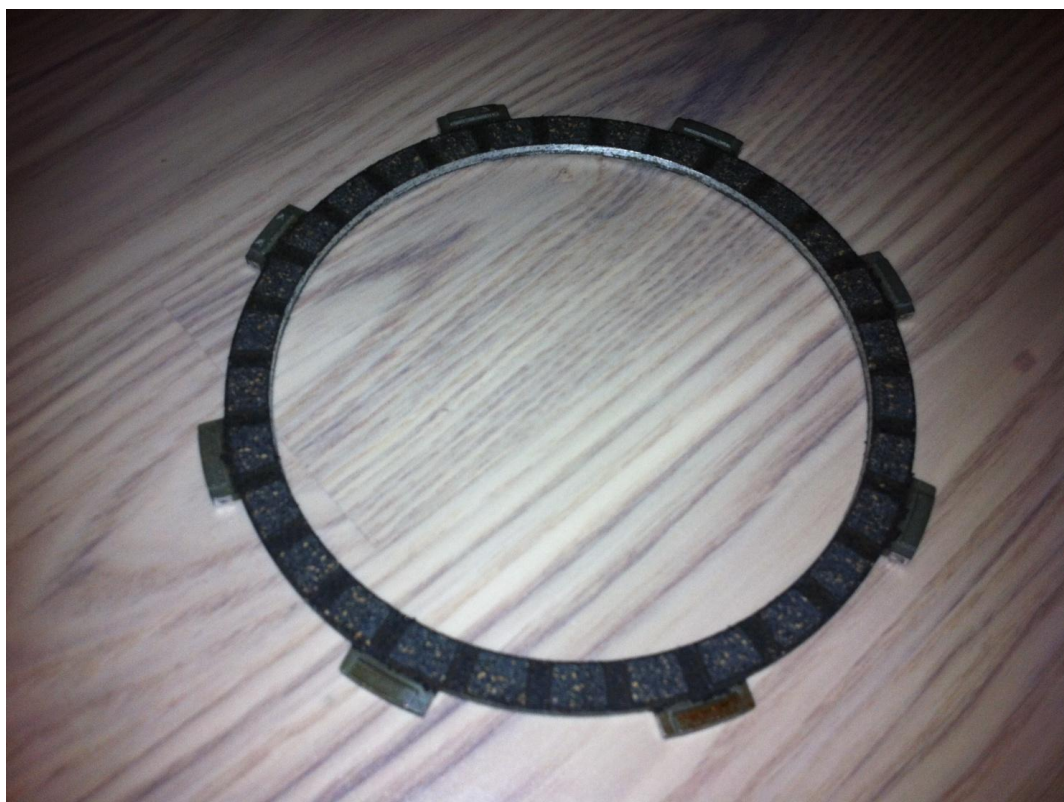
Koblingsplade har en tykkelse på 3,5mm fra ny. Stålplade har en tykkelse på 1,5mm fra ny.

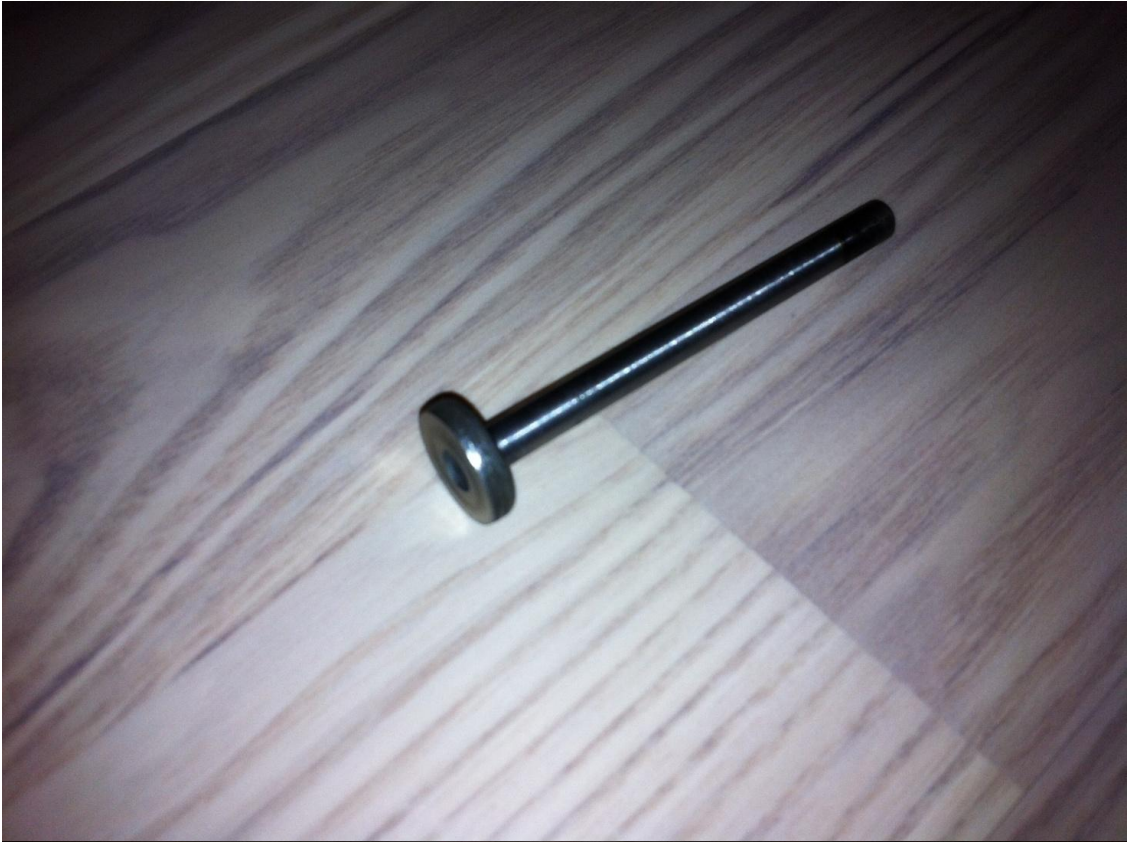
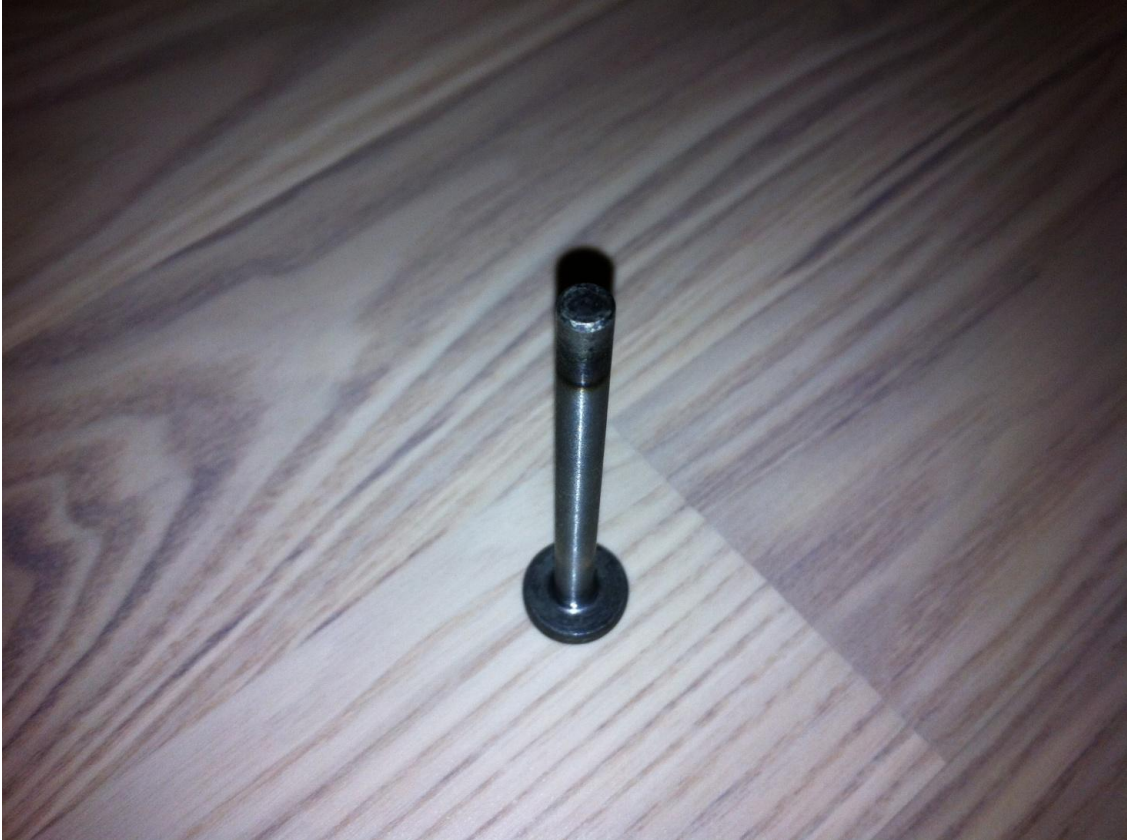
Koblingstrykstang har en længde på 62,4 mm og en diameter på 4,8 mm.

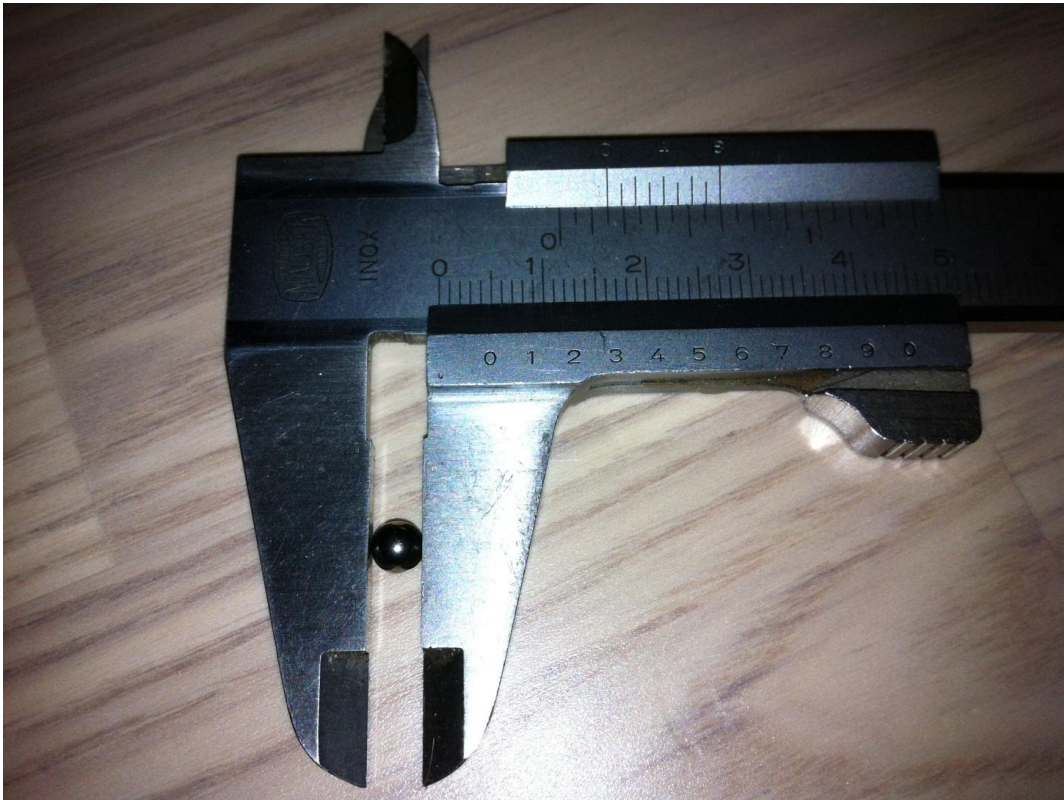
Kuglen mellem Koblingstrykstang og koblingspinden har en diameter på 4,9mm

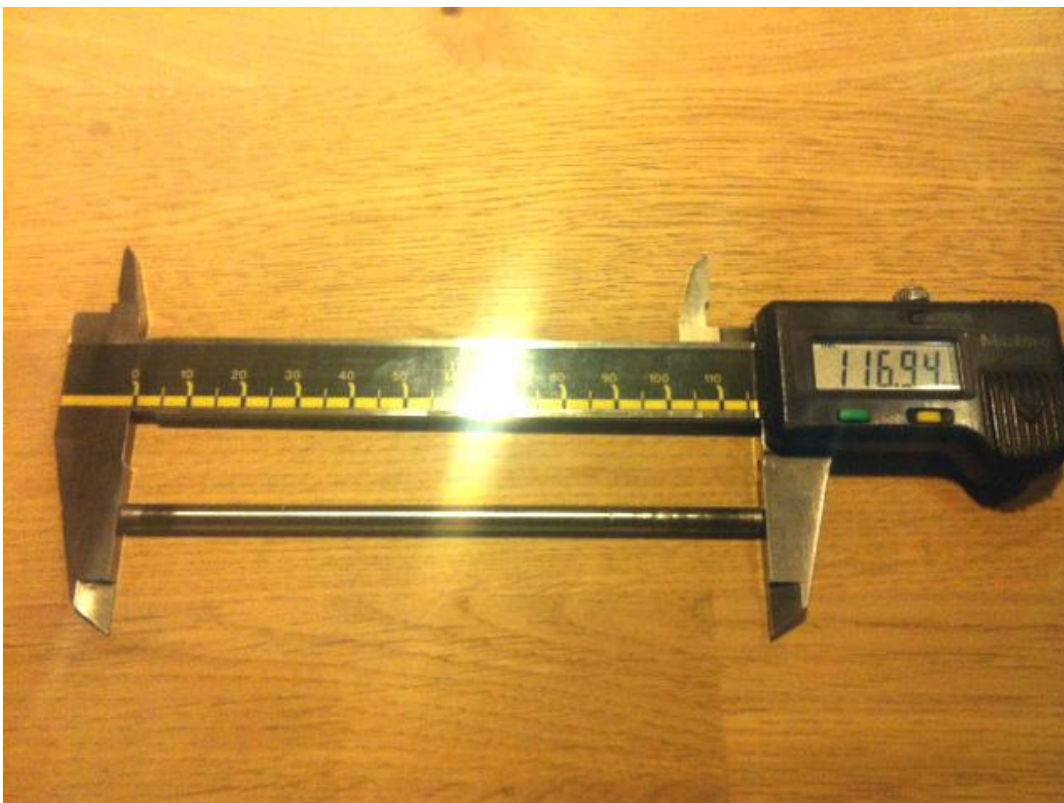
Koblingspinden har en længde på 117mm +/- og en diameter på 4,8mm

Koblingstrykstangen har sjældent skader, derimod skal man være meget opmærksom på koblingspinden. Den skal man altid undersøge dels for om den er skæv (kan den rulle og ikke hoppe hen over en plan flade), dels hvor meget slid der er efter pakkåsen som pinden går ud igennem i venstre side af motoren.

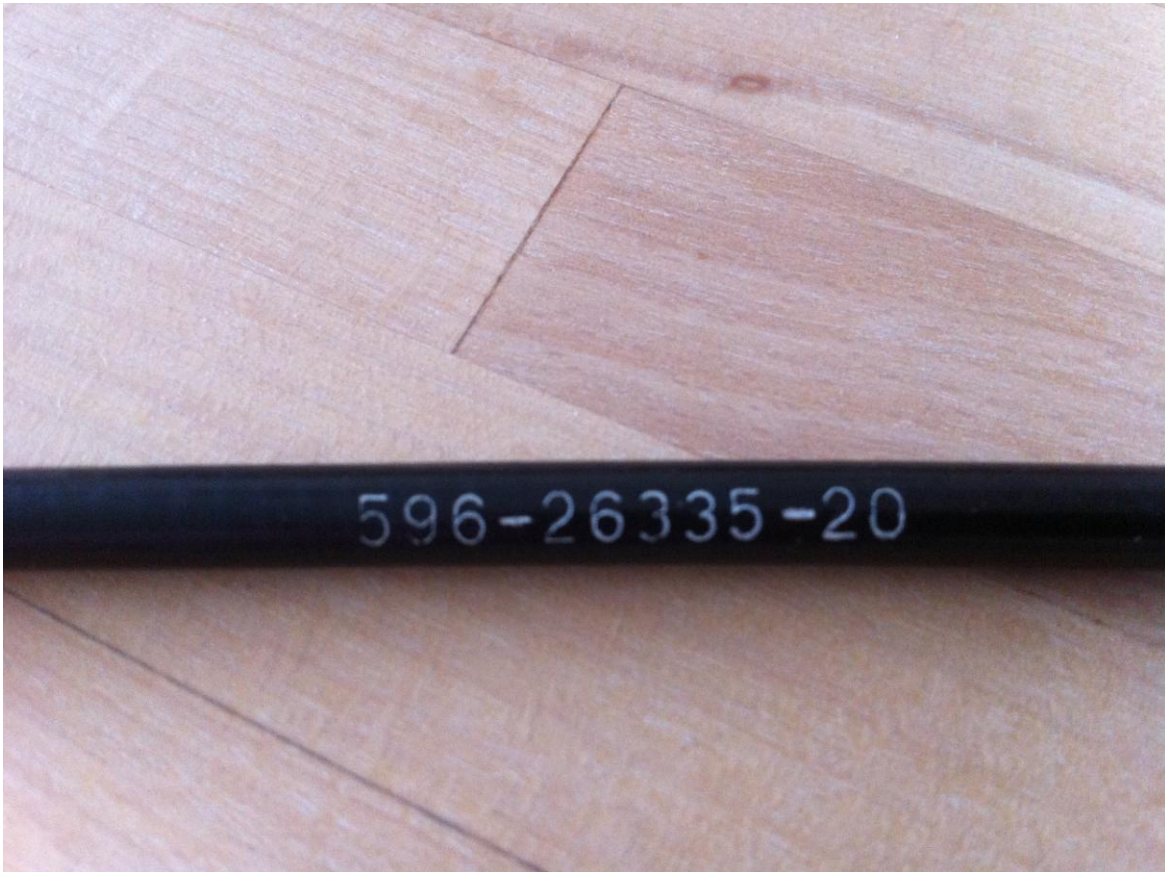
Koblingskablet har på en DX en længde fra spids til spids på 1068mm, isoleringen på kablet har en totallængde på 937mm. Bemærk at reservedelsnummeret KAN stå på et originalt kabel, der dog efterhånden er svære at finde.

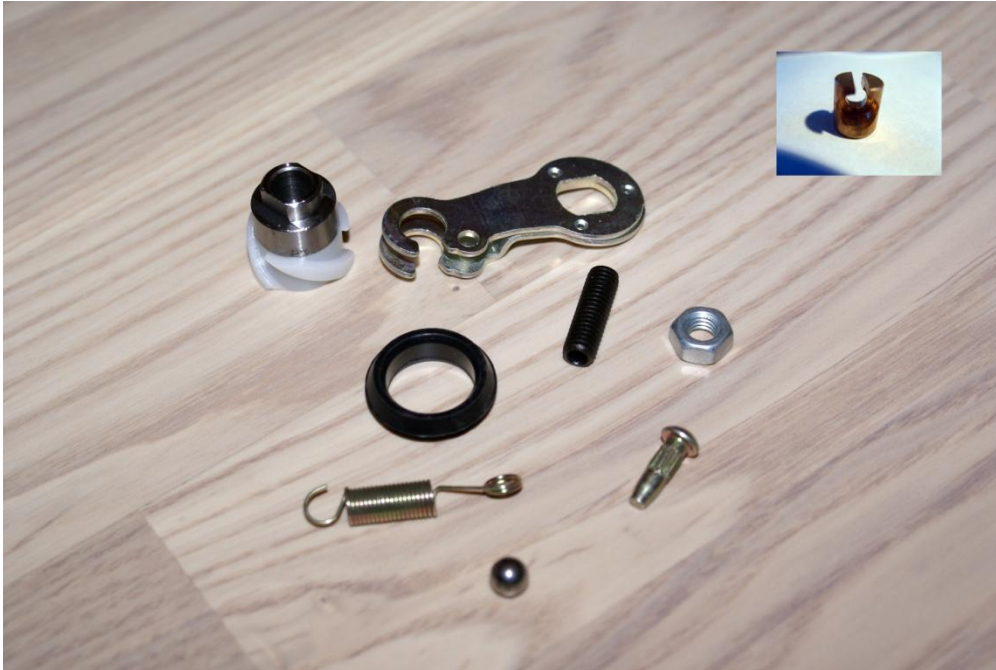
Koblingsnegl findes kun i en udgave og man bør altså vælge en original, i al fald snegl og arm. Kuglen i sneglen er 6,35mm, møtrik og gevindstykke er 6mm gevind. Indsat billede af niplen mellem snegl og kabel.
Guide til samling af koblingsnegl: <http://knallertforum.dk/forum/viewtopic.php?f=23&t=4428>
