Hvorfor virker koblingen ikke på min FS1? Spørgsmålet er stillet et utal af gange og der findes mange svar herpå. Jeg vil i denne guide gennemgå samtlige de komponenter der enten er en del af koblingen eller har indflydelse herpå. Lad os allerførst slå fast at en FS1 motor er "født" som 49cc, 16mm karburator og indsugningsplade samt en udstødning, der får motoren til at yde ca. 5,3 HK. Den FS1 der er godkendt til at køre i Danmark er droslet voldsomt ned, så den yder blot ca. 1 HK. Det vil sige at den godt nok ikke specielt geniale kobling i en FS1 motor, absolut ikke bør være specielt belastet på en lovlig dansk 30 km/t knallert og skulle man køre med tun, ja så yder motoren sikkert i grove træk nok bare det som den er tænkt at gøre fra fabrikken. En vigtig detalje er at koblingen på en FS1 er en vådkobling og ikke en tørkobling. Det betyder at den skal kunne fungere i den GEAROLIE (ikke motorolie) som er fyldt på gearkassen (600ml). Hvis man bare hælder tilfældig olie på, så aner man ikke hvilke egenskaber den har og hvordan den vil få koblingen til at fungere. Alle moderne motorolier indeholder additiver som bl.a. skal nedsætte friktionen mellem motordelene så meget som muligt,

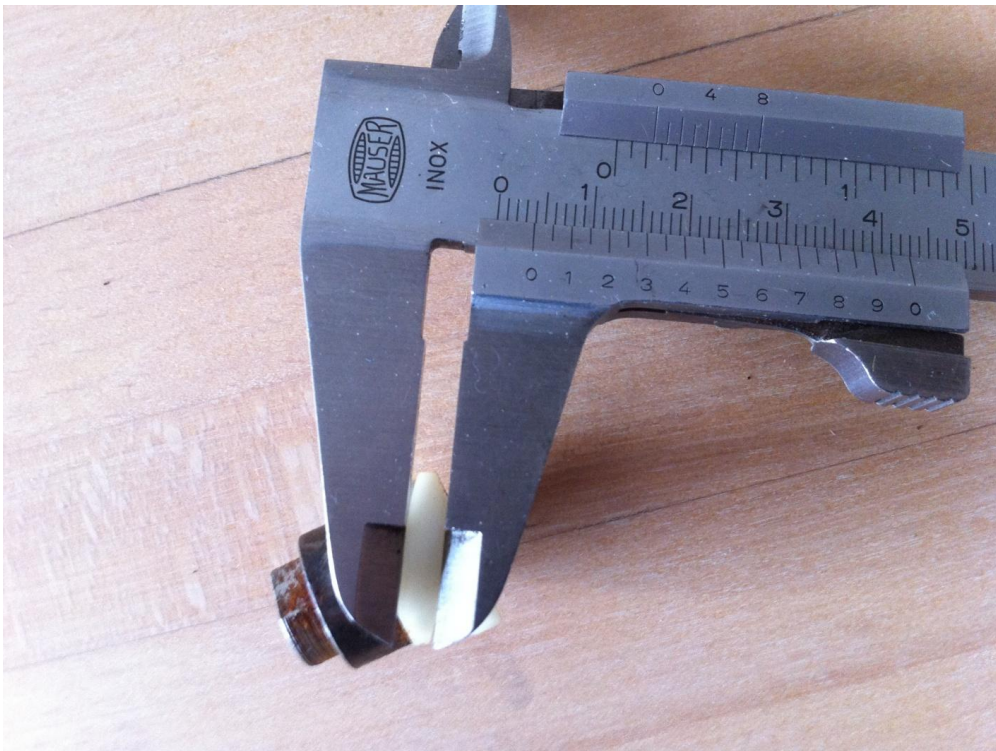
Når snegl og dæksel er nyt er forhøjningerne i 3,9mm brede og fordybningerne 4mm brede.

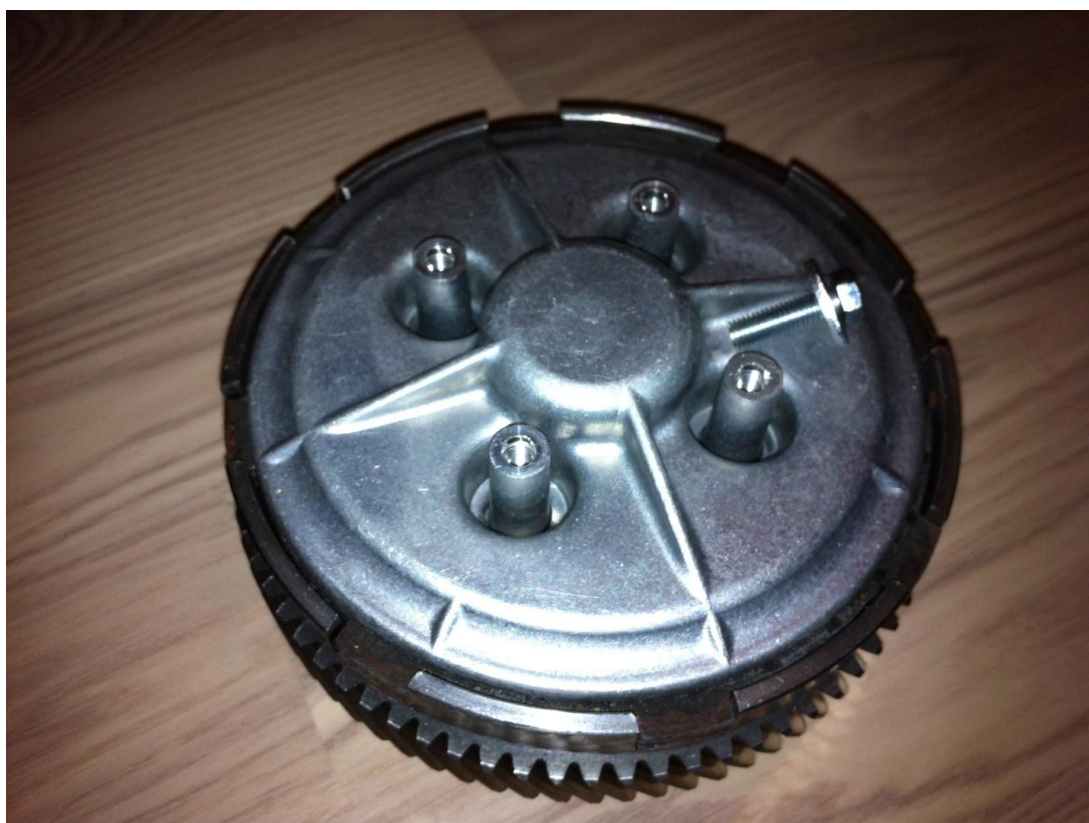
Her ses den nye type kobling med tilhørende skrue.

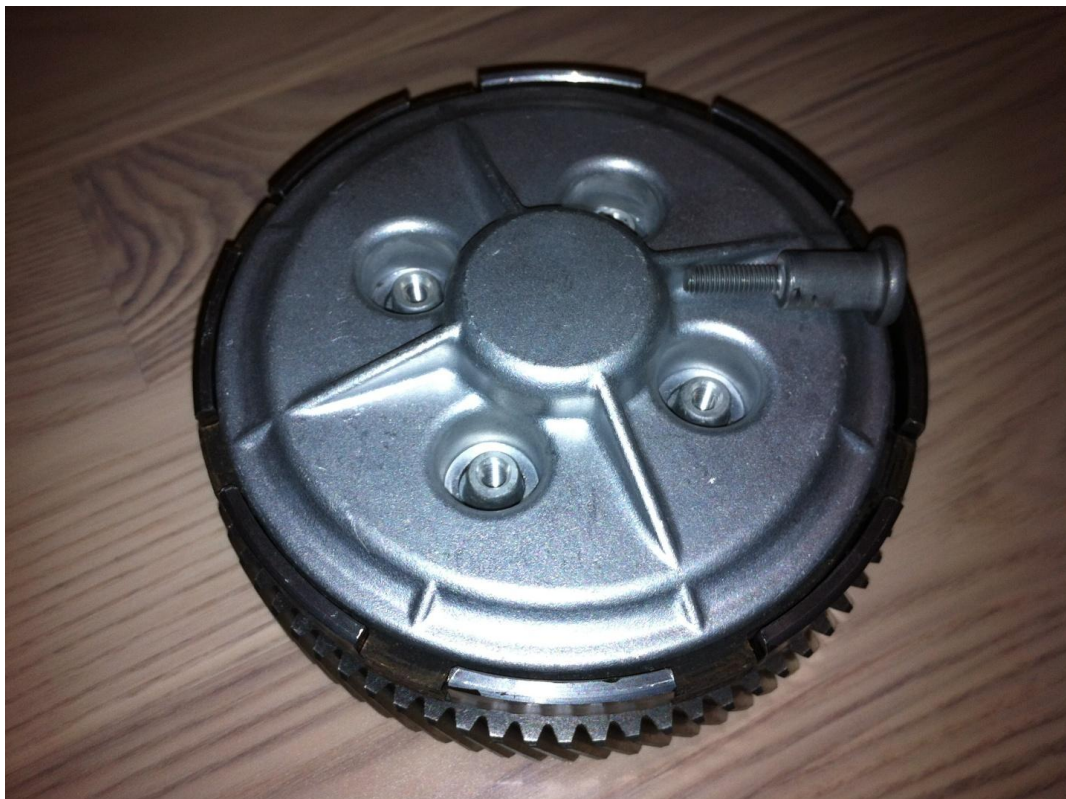
Her ses den gamle type kobling med anderledes skrue.

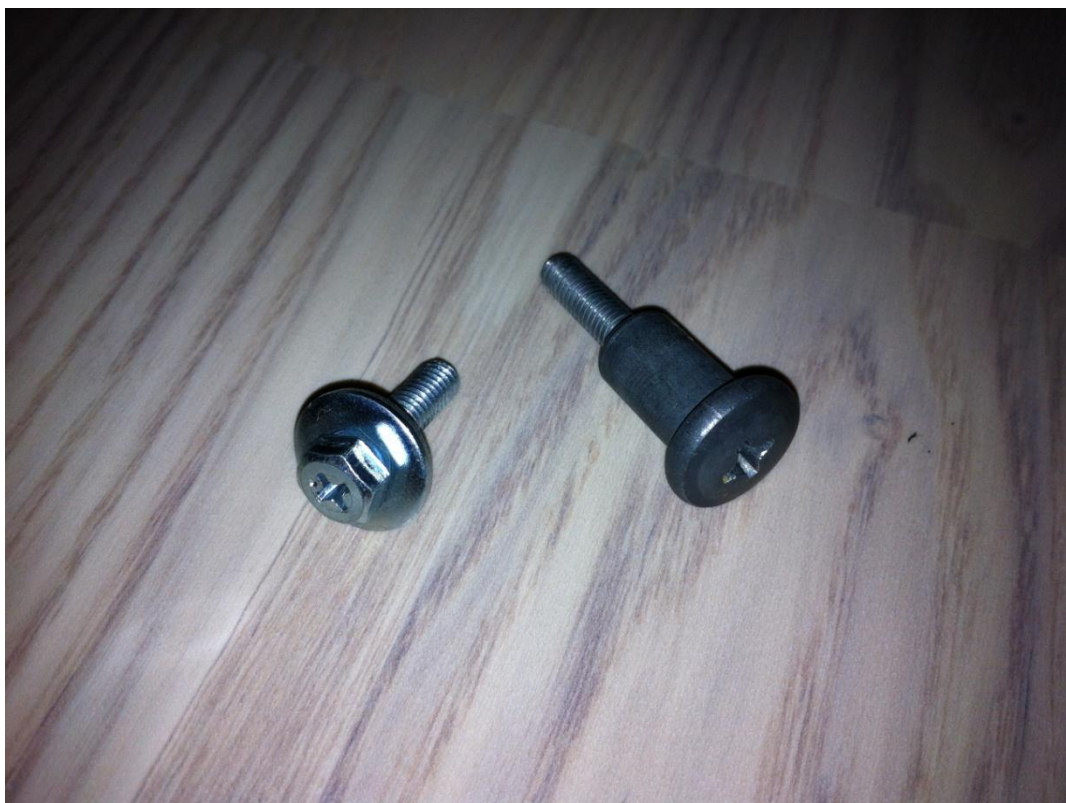
De to typer skruer

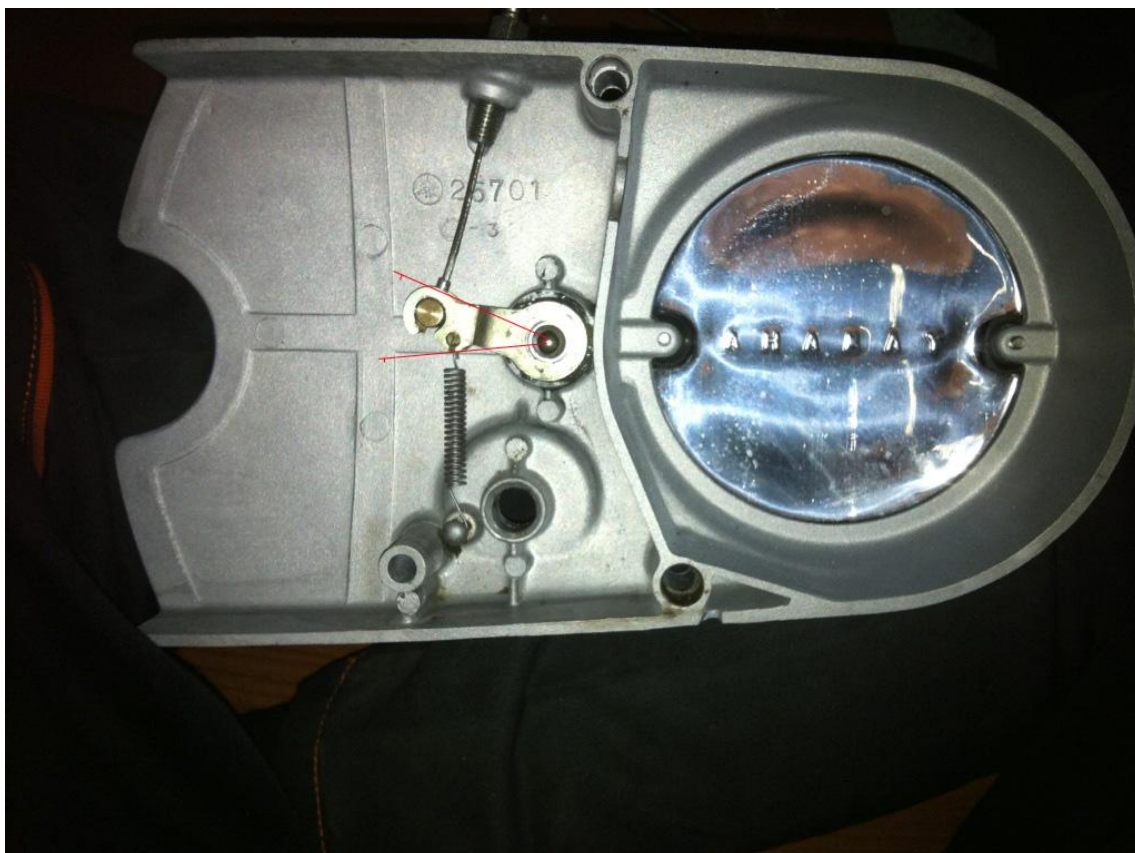
Koblingsdækslet er også en af faldgruberne omkring koblingen. Den hyppige fejl er at den pakdåse som sidder på sneglen for at holde snegl-gangen ren og tør, enten mangler, er vendt forkert eller på anden måde bare ikke virker som den bør. Resultatet er at der kommer skidt ind i snegl-gangen, som så slides meget hurtigere end beregnet. Derfor er det vigtigt at sneglen er samlet korrekt, sidder korrekt og er smurt med den rigtige type fedt. Det man skal undersøge på brugte dele er hvor slidt gangen er, kik på delene og bemærk om banerne holder samme bredde fra den ene ende til den anden. Hvis det ser korrekt ud så prøv at montere sneglen i dækslet (delene skal være helt rene) og mærk hvor meget du kan vrikke sneglen når den sidder i snegl-gangen. Der må ikke være ret meget slør, så mister konstruktionen sin virkning. Der bør altid bruges originale snegle, idet de uoriginale snegle alt for ofte bliver defekte efter ganske kort tids brug. Sneglens arbejds-vandring bør være nogenlunde som der er indtegnet på billedet.

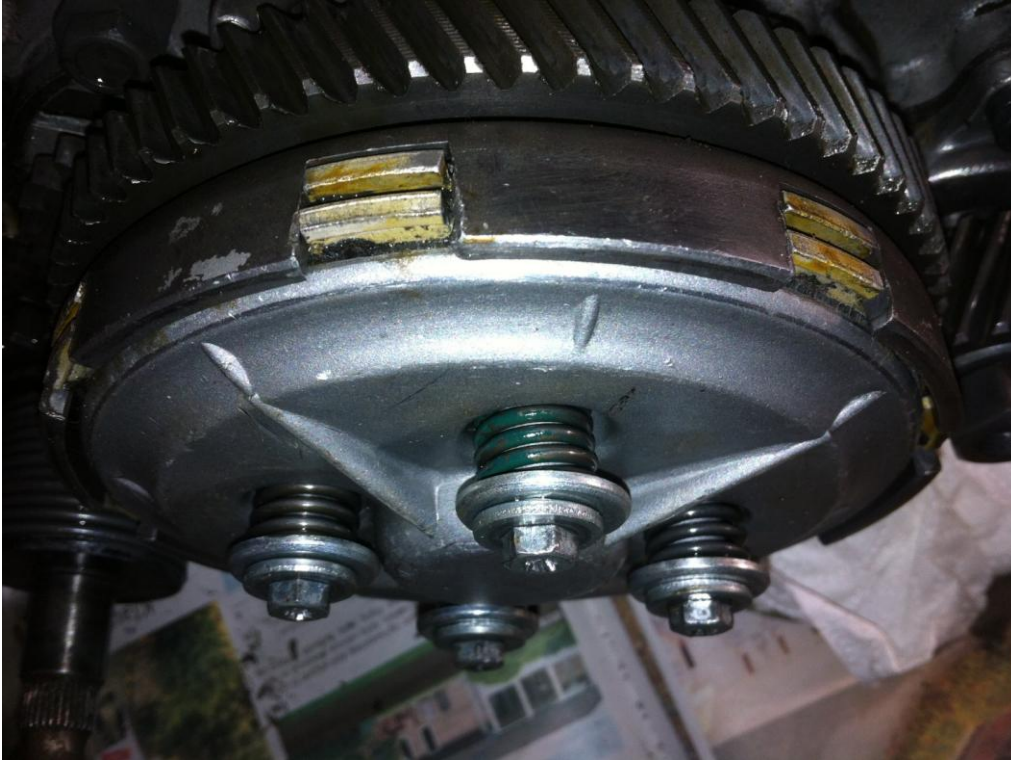
Med disse ekstra skiver ved fjedrene får man så en ekstra hård kobling, ikke nødvendigvis bedre. Bemærk hvor sammenklemte fjedrene er, ikke meget bevægelighed tilbage.

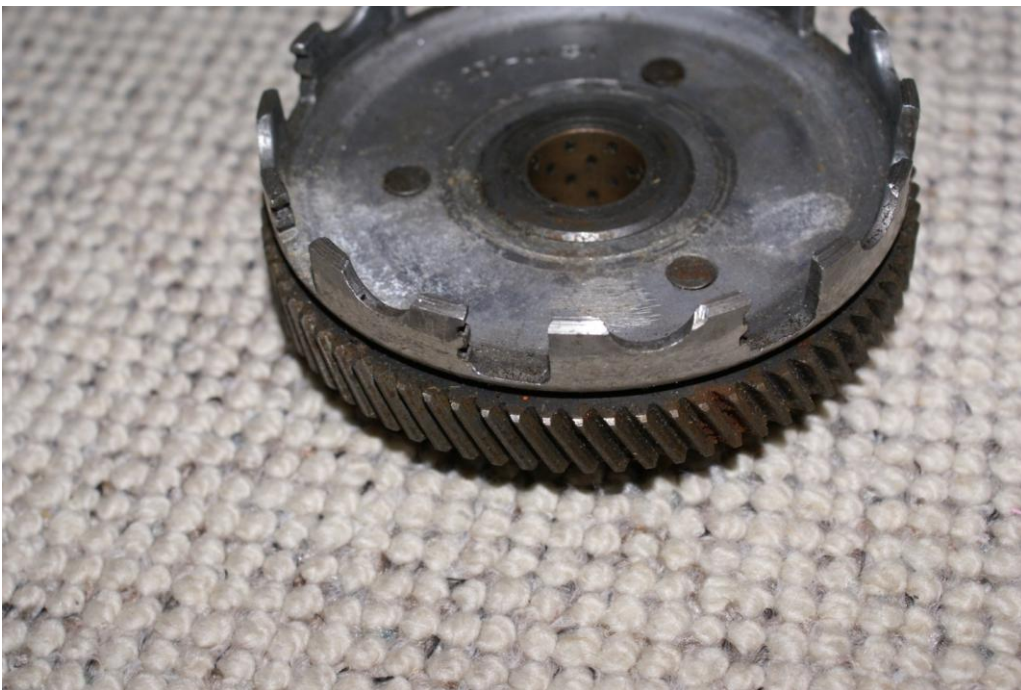
En koblingskål som denne bør kasseres. At file hakkene væk vil give et alt for stort gab.

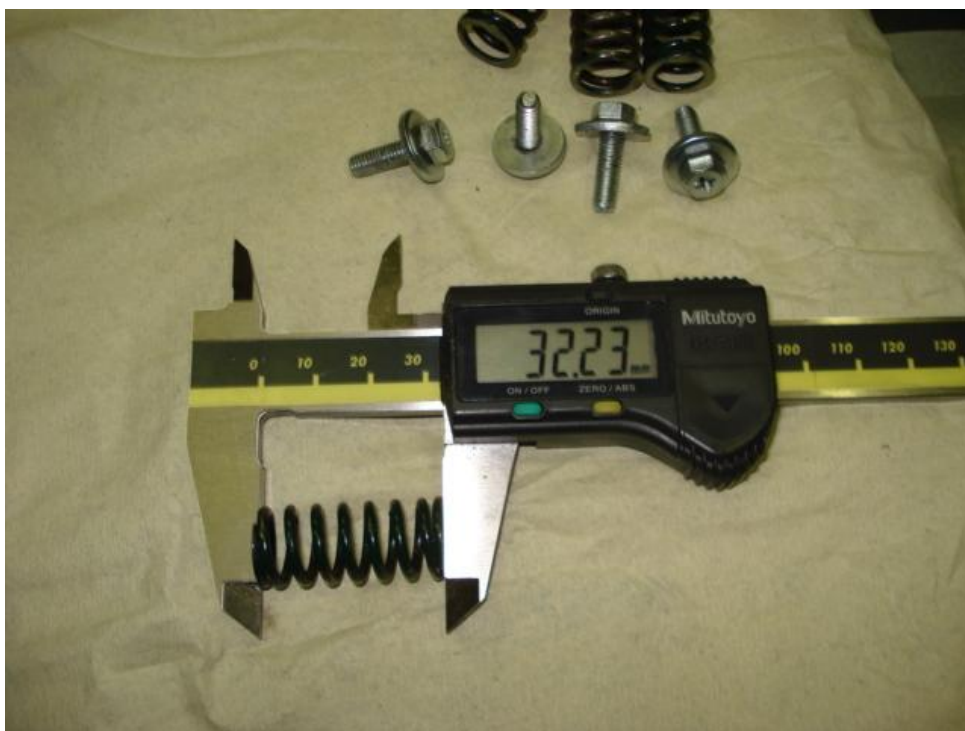
En koblingsfjeder der er under minimumsmålet (33mm) bør udskiftes. Jeg kan KUN anbefale originale fjedre, ingen uoriginale og slet ikke "racing-fjedre".

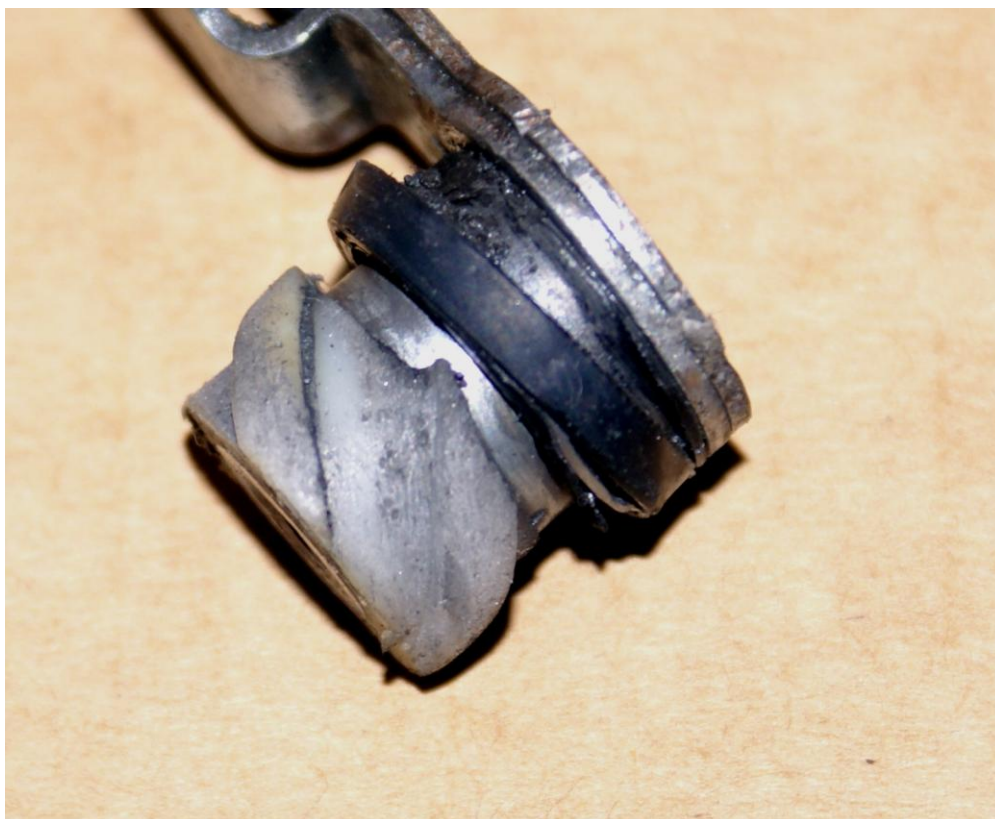
Herunder ses defekt snegl og snegl-gang i koblingsdækslet. Delene har kørt sammen og der var meget slør de to imellem selvom sneglen var helt i bund i snegl-gangen. Sløret vil bevirke at man ikke får det ønskede tryk på koblingspind og videre ind i resten af koblingen.

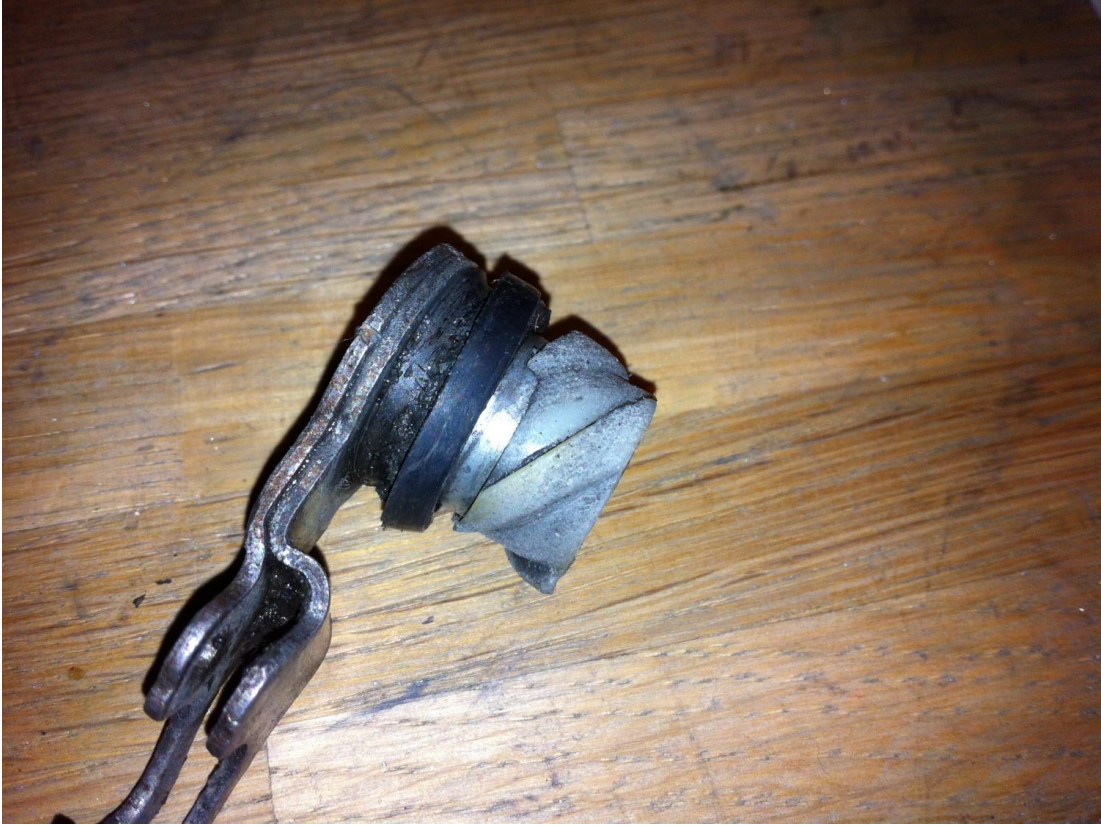
Bemærk at spidsen af en af sneglbanerne er tværet ind over metalkernen. Den ofte synlige skade på sneglen er at banerne begynder at blive kileformede. Hold også øje med revner i plasten.

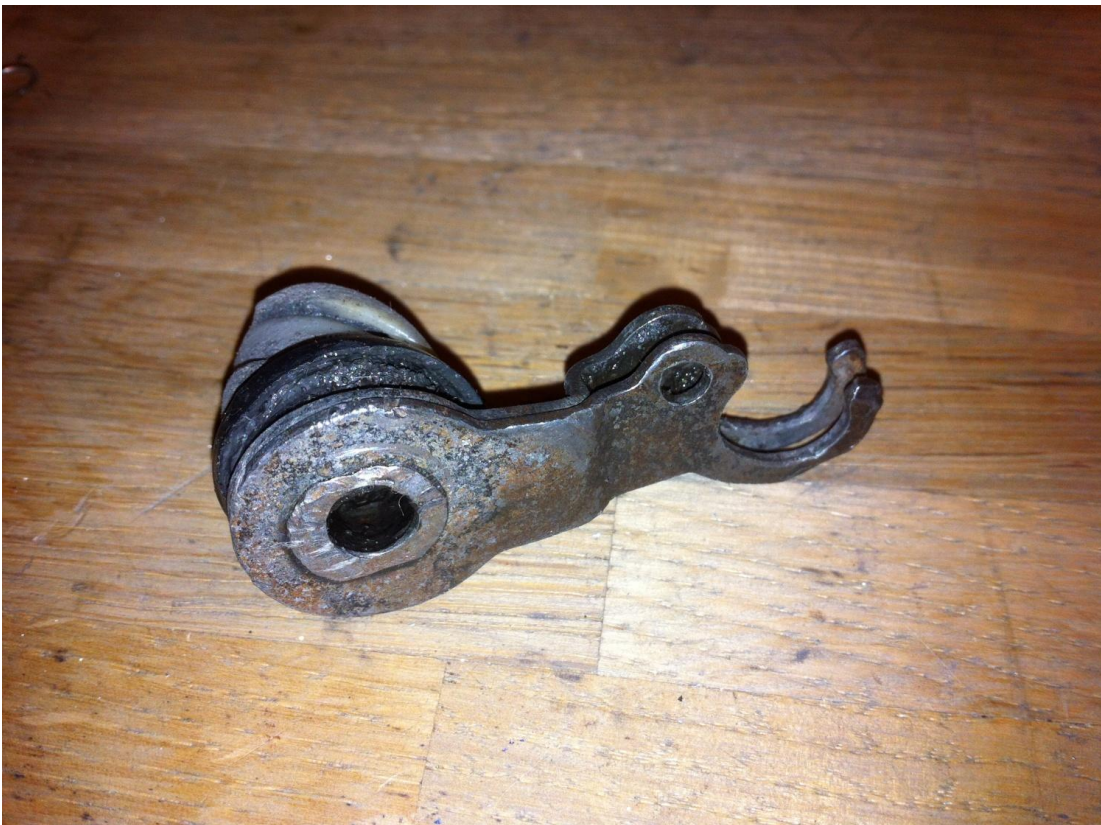
Bemærk hvor deformeret selve gafflen også er. Denne vil heller ikke kunne gribe om niplen der sidder i enden af koblingskablet.

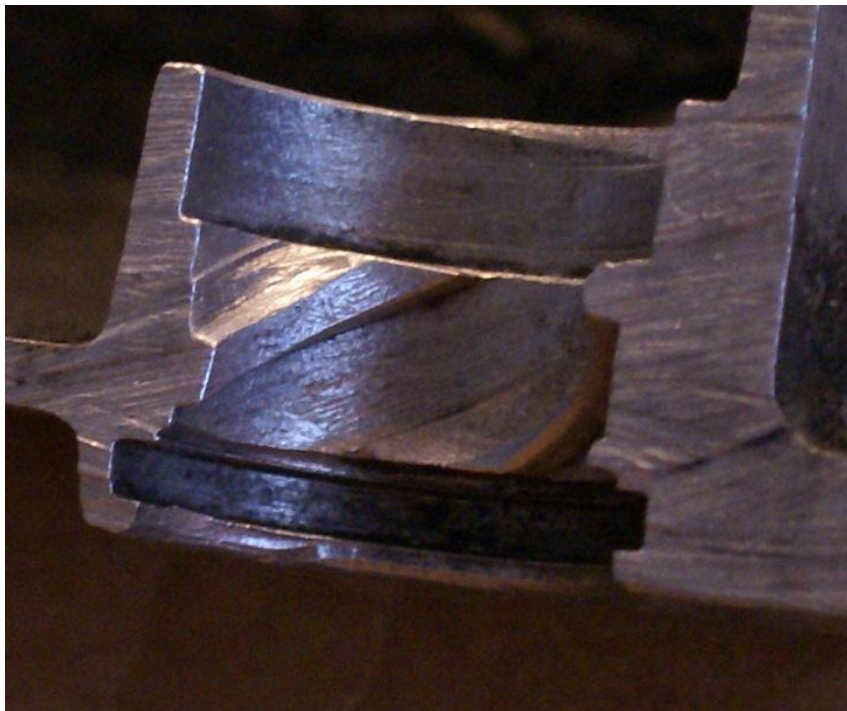
Herunder et originalt koblingskjold der er halveret for at man bedre kan se skaderne i snegl-gangen. Bemærk hvor meget materiale der er slidt væk, bredden af banerne er fra ny ca. 4mm.
